Nord-Süd-Stadtbahn Eine Chronologie des Stadtarchiv-Einsturzes

Von Manfred Reinnarth vom 03.03.2017

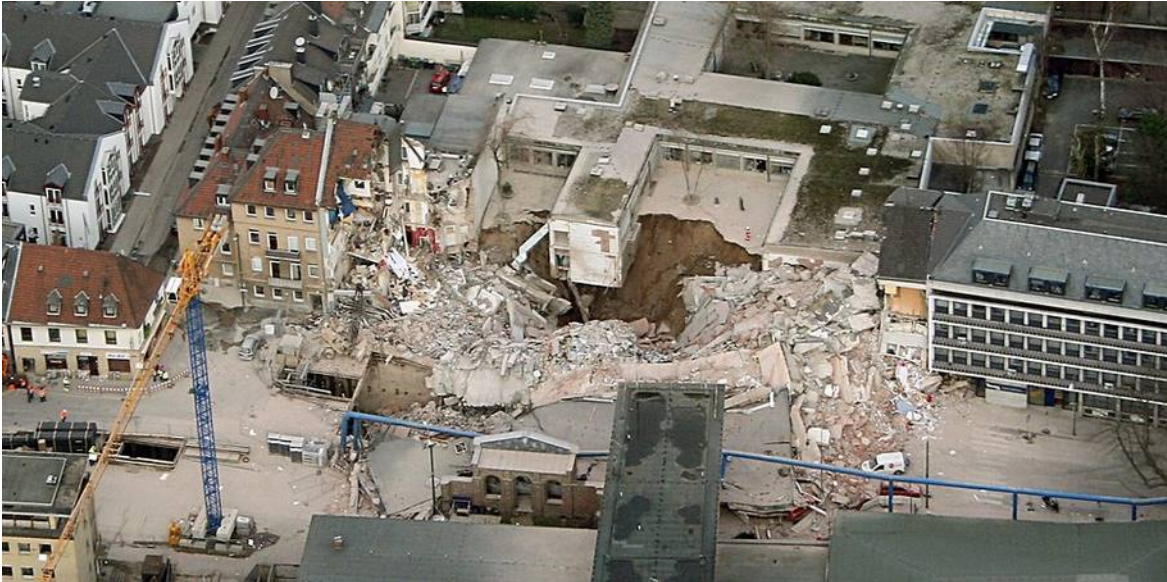
Blick auf das eingestürzte Historische Stadtarchiv in der Innenstadt von Köln. Foto: dpa

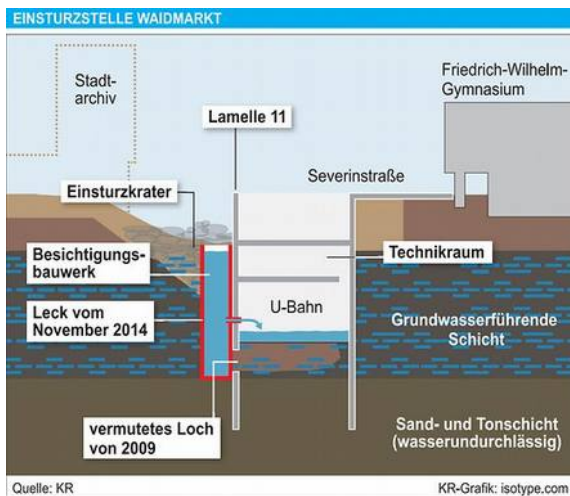
Die Einsturzstelle am Waidmarkt. Foto: KR/KR-Grafik: isotype.com

Beim Bau von Lamelle 11 gab es laut bisheriger Ursachenforschung mehrere Pannen: Der Schlitzwandbagger beschädigte in 18 Metern Tiefe ein Führungsblech am Rand der 3,4 Meter breiten Lamelle. Ein Meißel konnte in 23 Metern Tiefe ein Hindernis nicht beseitigen. Nur 2,8 Meter breit wurde weitergebagert, der Armierungskorb seitlich gekürzt, damit er passt.

2014: Taucher im Auftrag des Gerichts untersuchen Lamelle 11 von außen. Plötzlich fließt Wasser durch die Schlitzwand. 2016 finden sie tiefer eine Lücke: Die Stelle, an der Lamelle 11 schmaler ist als geplant.

2017: Laut Stadt beträgt der Gesamtschaden 1,2 Milliarden Euro. Zur Erforschung der Einsturzursache erkundet ein Sachverständiger im Auftrag des Gerichts das Umfeld von Lamelle 11, die sich im Zentrum des Einsturzes befand.
