Quarks & Co Vorsicht Einsturzgefahr!

Der Einsturz des Historischen Stadtarchivs in Köln ***Eine Kette verhängnisvoller Fehlentscheidungen***

Der Einsturz des Historischen Stadtarchivs in Köln

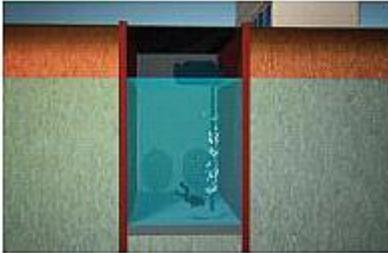
Sichere Methode: Unterwasserbeton

Die Ausschreibung des U-Bahn-Baus im Jahr 2002 sah für die 28 Meter tiefe Baugrube eine äußerst sichere Methode vor: Sie sollte mit Schlitzwänden aus Beton zu den Seiten hin abgedichtet und der Kies in der Mitte unter Wasser ausgebaggert werden. Erst, nachdem Taucher 20 Meter unter dem Grundwasserspiegel die Bodenplatte betonierte und gesichert hätten, sollte das Wasser aus der Grube gepumpt werden. Zwar ist Unterwasserarbeit recht teuer. Aber am Grubenboden gibt es dadurch keine Druckunterschiede. Zu einem Grundbruch hätte es dann nicht kommen können.

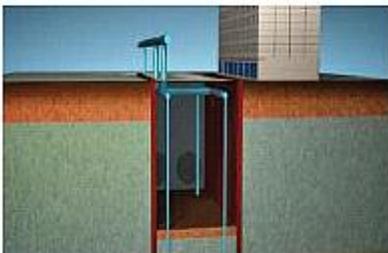
Preiswerte Alternative: Abdichtung durch Untergrund

Stattdessen erhalten die Baufirmen im Jahr 2003 den Zuschlag für eine billigere Lösung: Die Grube soll dabei zunächst nicht von Beton, sondern von relativ wasserundurchlässigen Bodenschichten in 35 Metern Tiefe abgedichtet werden. Zwei Meter sollten die seitlichen Betonwände in diese Schichten hineinreichen. Brunnen, die das nachströmende Wasser abpumpen, sollten die Grubensohle trocken halten. Der Boden der Grube sollte dabei monatelang relativ ungesichert bleiben.

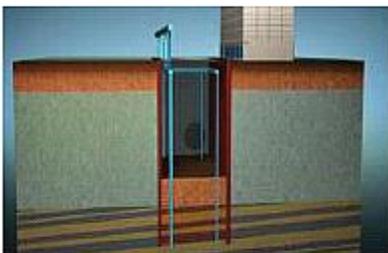
Der gebaute Kompromiss, maximale Grundwasserabsenkung

37 Meter tiefe Schlitzwände geplant. Laut Berechnungen seien aber bei diesem Untergrund teilweise mehr als 60 Meter tiefe Wände notwendig, um vor einem hydraulischen Grundbruch sicher zu sein. Solch tiefe Wände seien aber nicht mehr zuverlässig zu bauen und dicht zu bekommen. Die Baufirmen erläuterten ihren Kompromiss: Nur 45 Meter tiefe Seitenwände, dafür aber zusätzliche Brunnen, die das Wasser bis zur Unterkante der Wände absenken. Ihre Vorstellung dabei offenbar: Das trockene und schwerere Füllmaterial der Grube gleicht die weniger tiefen Seitenwände aus und wirkt dem Druck des einströmenden Wassers entgegen.

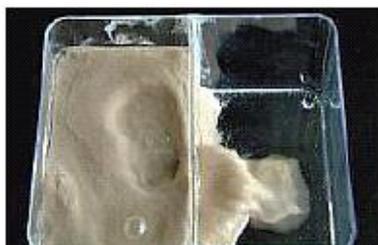
Nasser Feinsand kann wie Wasser fließen

Aber die Feinsande unter dem Stadtarchiv können nicht nur leicht abgetragen werden. Sie sind wegen ihrer einheitlichen Korngröße viel gefährlicher. Sie sind thixotrop, können als Ganzes in Bewegung geraten und fließen wie Wasser. Unter welchen Bedingungen, erklärt Prof. Klostermann: „Die Bewegung kommt erst dann da rein, wenn es Druckunterschiede gibt. Und diese Druckunterschiede sind hervorgerufen worden durch das Absenken des Grundwasserspiegels unter der Baugrube. Und dann gerät der Sand ins Fließen.“
